UNIwersytet Wrocławski
Wydział Nauk Historycznych i Pedagogicznych

Synagoga w Kępnie

Praca licencjacka napisana
pod kierunkiem
dr Agnieszki Zabłockiej-Kos

Wrocław 2005

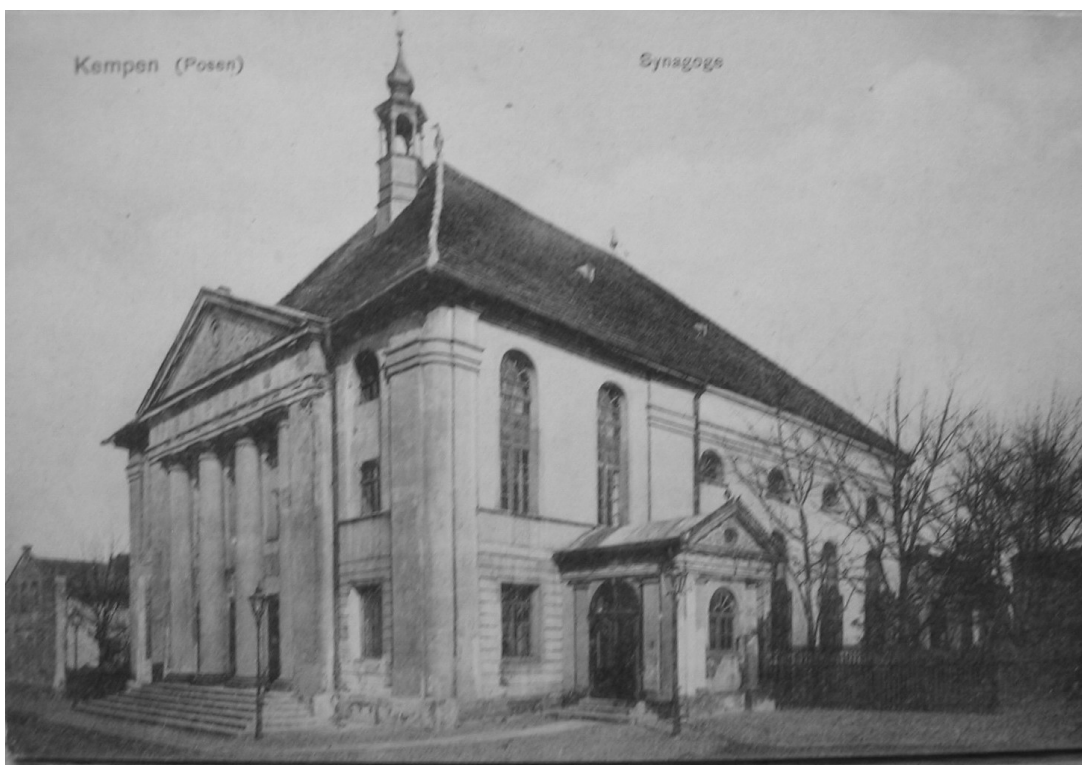
Il. 6. Widok synagogi w Kępnie. Stan przed 1939r.

Budynek synagogi stanowi zwartą kubiczną bryłę w formie monumentalnego prostopadłościanu o nieco zaokrąglonych narożach. Bożnica nakryta jest czterospadowym, stromym, jednokondygnacyjnym dachem ceramicznym w kolorze ceglanym, o krótkiej kalenicy, zwieńczonej pierwotnie dwoma wazonami. Jak podaje Dorota Rutkowska, do 1926 roku w połaci frontowej istniała sygnaturka z cebulastym hełmem⁴⁷. Podział wnętrza, na część zachodnią z pomieszczeniami pomocniczymi oraz wschodnią z salą główną, znajduje swoje odbicie również w bryle budynku. Część frontowa bożnicy jest nieco węższa. Podział

ten widoczny jest również w rozstawieniu okien. Fasadę wyróżnia niewielki ryzalit z wgłębny czterokolumnowym portykiem doryckim, ustawionym na cokole ze schodami, zwieńczonym trójkątnym frontonem. Na którego szczycie umieszczony był pierwotnie ozdobny wazon. Od południa, w partii wejściowej do głównej bryły bożnicy, przylegała drobna w skali przybudówka (osobne wejście dla mężczyzn). Niestety już nie istnieje. Miała kształt prostopadłościanu nakrytego dwuspadowym dachem, z otworem drzwiowym od zachodu. Obecnie we wschodniej połaci dachu umieszczonych jest sześć lukarn krytych eternitem. Rozmieszczone są zgodnie z kształtem połaci dachu, w równej odległości od siebie, w taki sposób, że trzy lukarny stanowią najniższy pas okien. Kolejny pas to dwie lukarny, najwyżej znajduje się jedna lukarna. Na północnej połaci dachu, poniżej kalenicy, w dużym odstępie od siebie, umieszczone są dwa prostokątne okna połaciowe, które według Rogalanki, podobnie jak lukarny pierwotnie nie istniały⁴⁸.

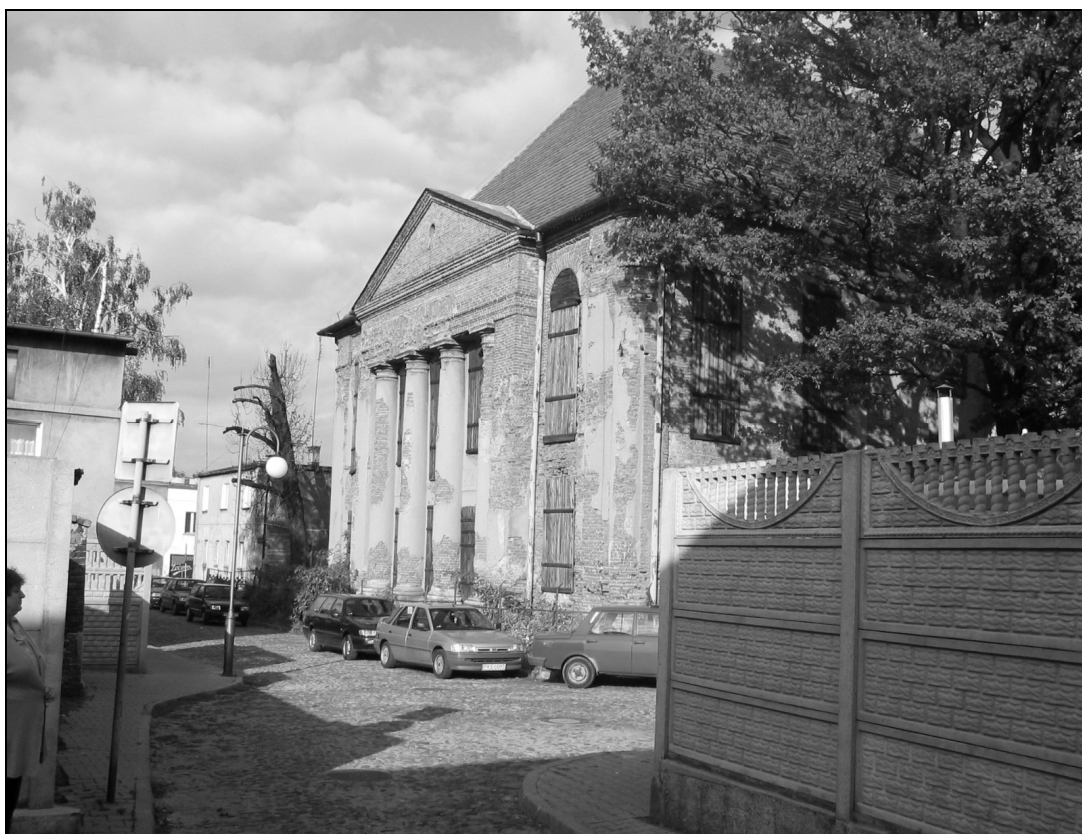
Il. 7. Widok synagogi od strony południowo-zachodniej- stan obecny.

Po wojnie użytkowana była jako magazyn mebli. W 1955 roku została wykonana inwentaryzacja synagogi. Z karty inwentaryzacyjnej wynika, że w tym roku w bożnicy brakowało już dużej ilości stolarki okiennej i oszklenia, odpadały tynki, a ogólne zdewastowanie obiektu oszacowano na ok. 30%³⁶. Ta sama karta uzupełniona w 1959 roku określa uszkodzenia już na 35-40%.

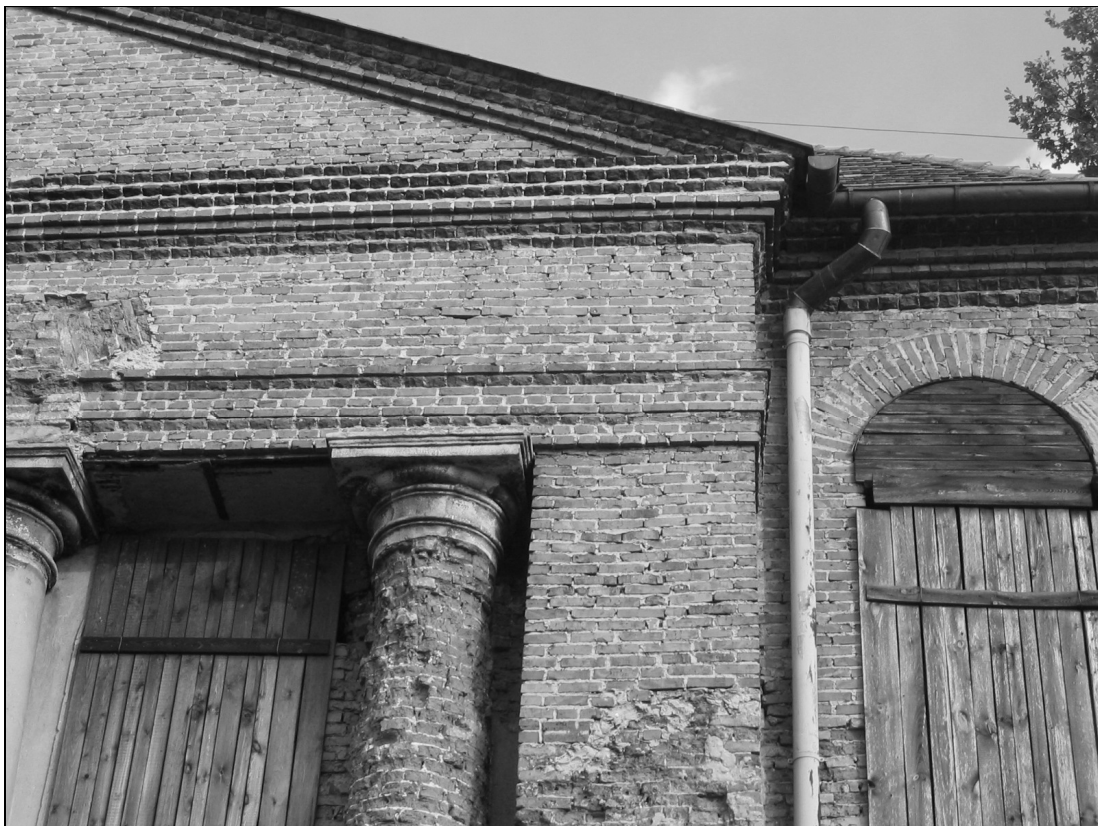
Il. 10. Fragment fasady z detalem głowicy toskańskiej- stan obecny

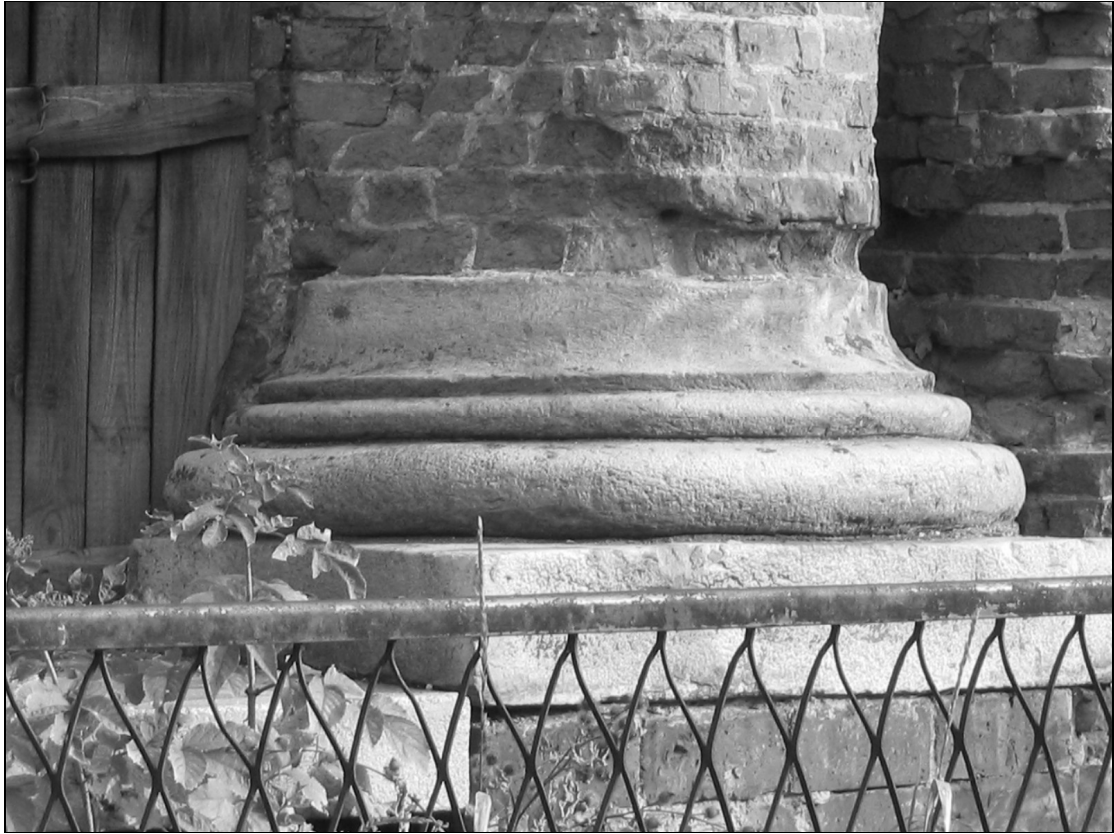
Il. 11. Baza półkolumny portyku-stan obecny

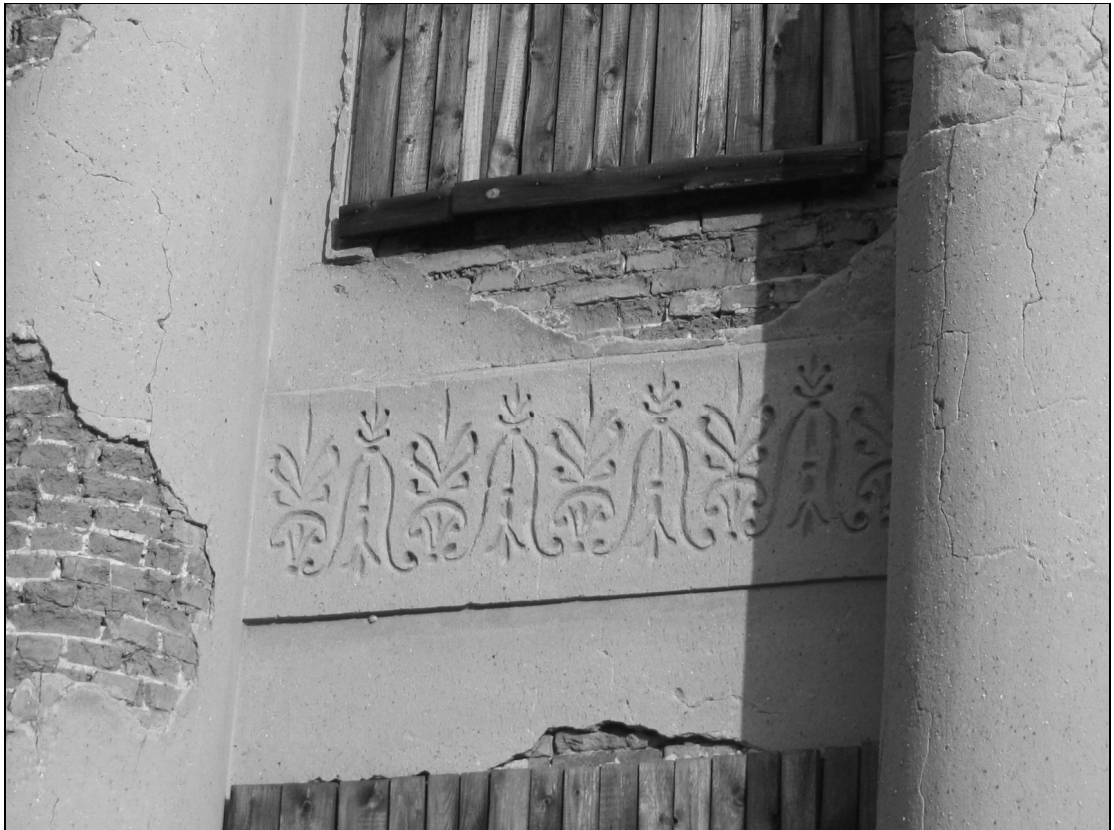
Il. 12. Pozostałość fryzu międzyokiennego fasady-stan obecny

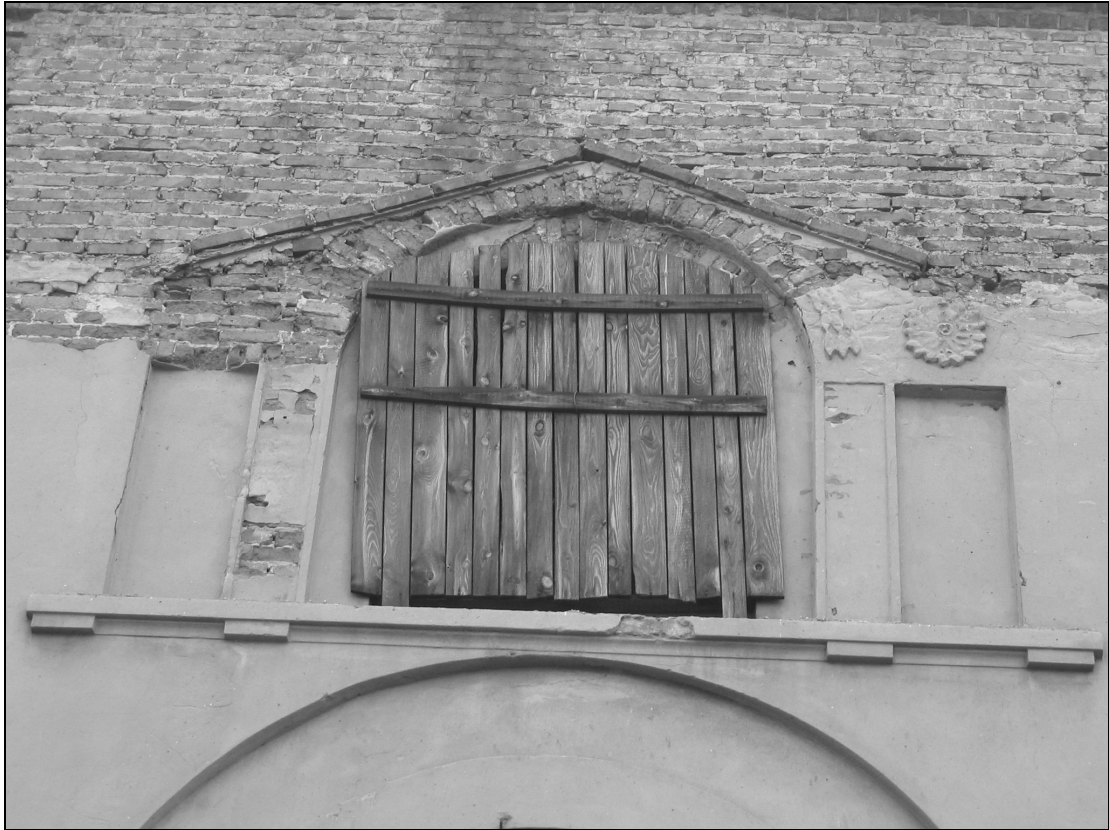
Il. 13. Fragment elewacji tylnej- stan obecny.

wewnątrz stał aron ha-kodesz. Okulus, umieszczony w półkuliście zakończonej wnęce, był flankowany dwiema symetrycznymi prostokątnymi wnękami. Nad nimi umieszczono niewielkie rozety. Całość jest zwieńczona trójkątnym naczółkiem, a od dołu ujęta podokiennikiem, wspartym na prostopadłościennych, niewielkich wspornikach.

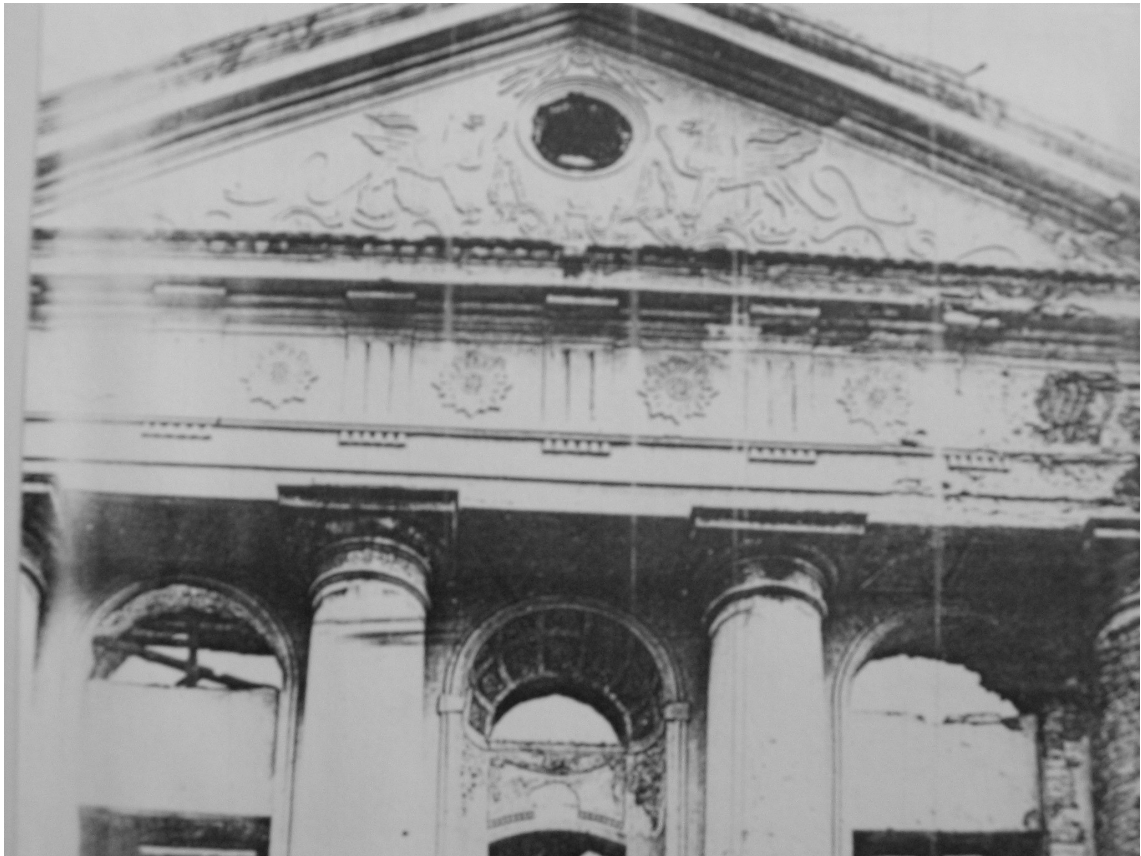
Il. 15. Fragment dekoracji frontonu i belkowania- stan z 1956 roku.

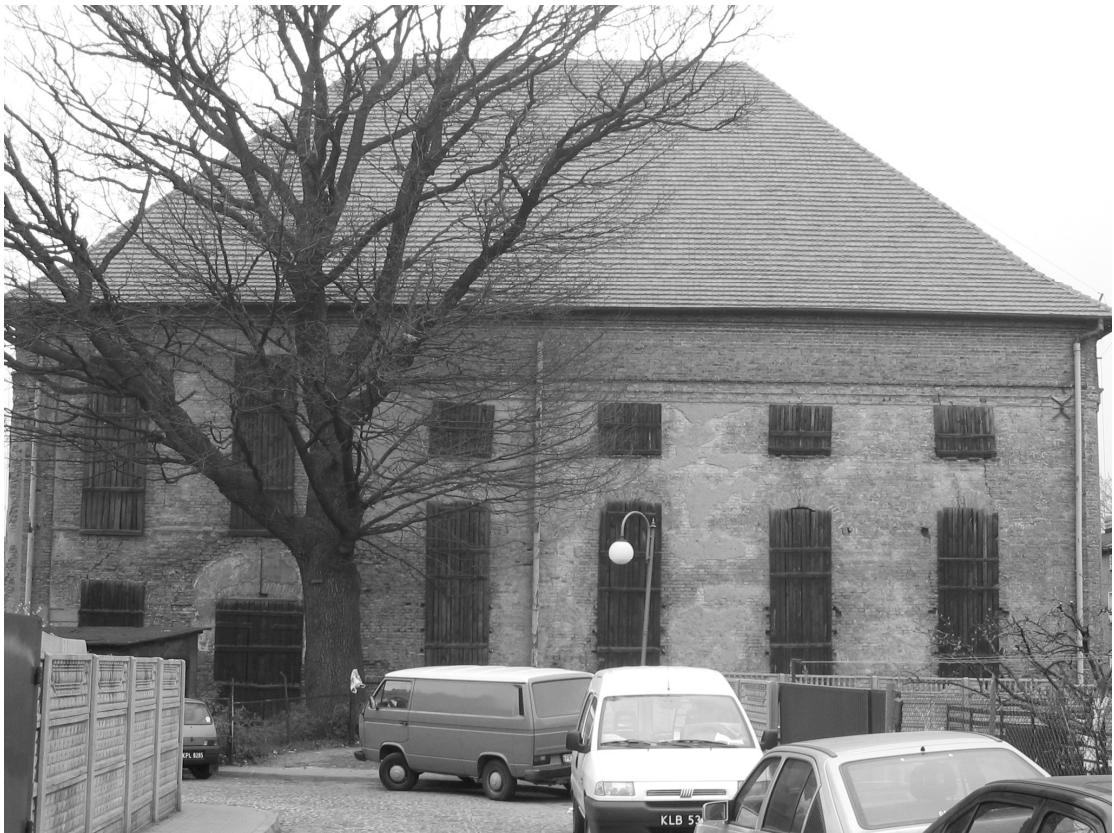
Il. 16. Widok na elewację południową synagogi- stan obecny.

Elewacje boczne są symetryczne (za wyjątkiem jednego elementu, jakim jest przybudówka przy południowej elewacji), pięcioosiowe, z umieszczonymi w dwóch rzędach otworami okiennymi. Rozstaw i wykrój okien jest dostosowany do układu wnętrza. I tak, w części wejściowej występują dwie kolumny po dwa rzędy okien. Dolne okna mają kształt prostokątny. Okna górne, oświetlające empory, mają kształt wydłużonych prostokątów, zamkniętych półkolistym łukiem. Są one przynajmniej raz dłuższe od okien dolnych. Układ i kształt okien sali głównej jest nieco odmienny. Występują cztery kolumny po dwa rzędy okien. Pas okien dolnych ma kształt wydłużonych prostokątów, zamkniętych półkolistym łukiem. Natomiast okna górne usytuowane są tuż pod gzymsem wieńczącym i mają formę okien termalnych. Podokienniki dolnych okien łączą się z gzymsem wieńczącym cokół. Powyżej górnych otworów okiennych przebiega gzyms kordonowy, oplatający także ściany elewacji tylnej, przerwany w miejscu występowania ryzalitu pozornego. Analogicznie rozwiązano okna na czterech osiach zewnętrznych elewacji tylnej. Po renowacji okna te nie zostały jednak zrekonstruowane⁵⁰. Nad gzymsem kordonowym, poniżej linii okapu dachu, znajdowała się dekoracja o motywach roślinnych. Po pożarze synagogi, ta część ściany została wymurowana na nowo, lecz bez odtworzenia owych dekoracji.

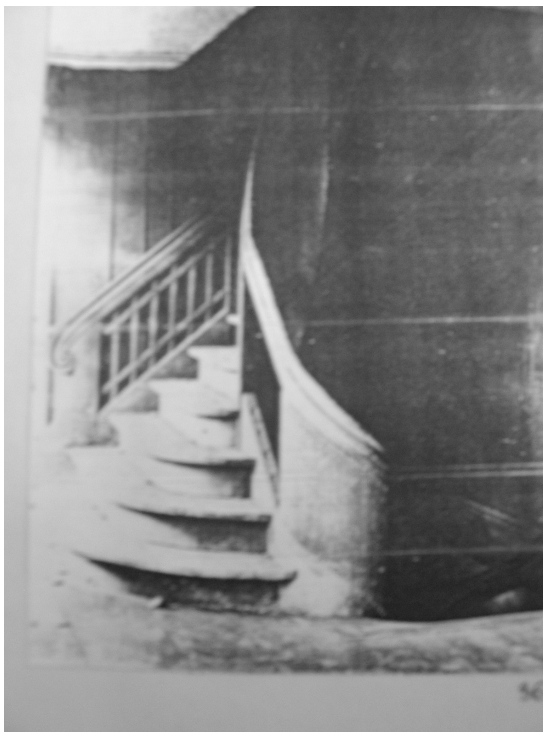
Il.43. Synagoga w Kępnie-klatka schodowa prowadząca na empore dla kobiet.
